Vågen och banken i kvarteret Pluto

Fastighetsverket har tillfälligt fått lämna sitt huvudkontor vid Järntorget i Stockholm medan fastigheten grundförstärks och renoveras. Samtidigt har ny kunskap kommit fram om kvarterets bebyggelsehistoria och om hur den nuvarande byggnaden vuxit fram.

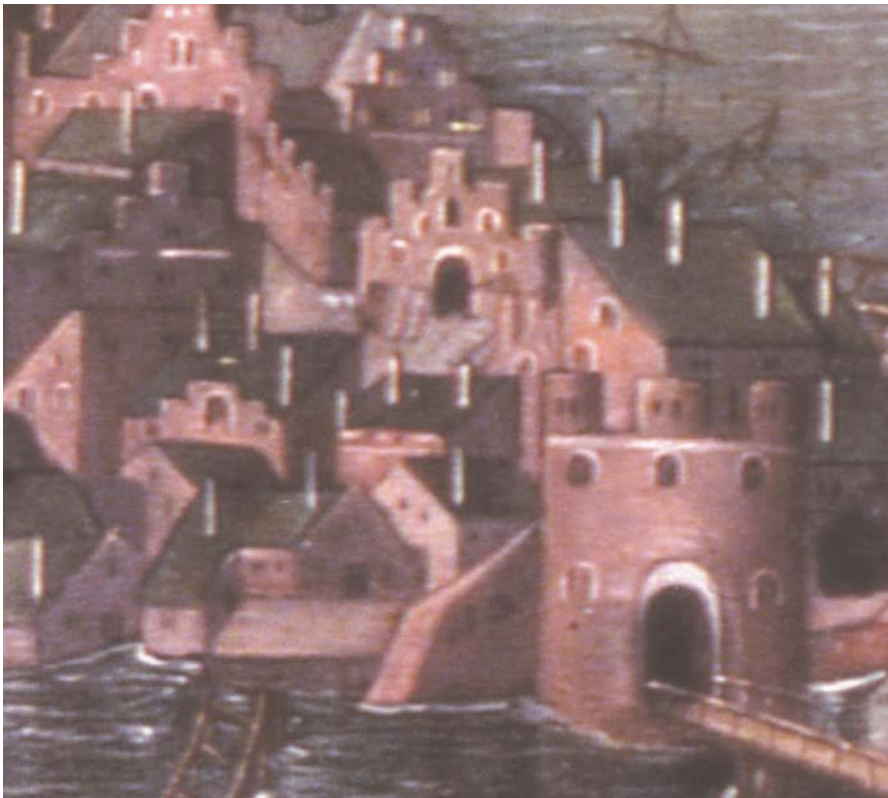
Utsnitt av Vädersolstavlan från 1535. Våghuset i mitten har liksom de flesta husen grönt tak och röda fasader med vita detaljer. Det gröna taket kan tyda på torvtak, som var den vanligaste taktäckningen i Stockholm fram till 1600-talet. T.v. om den öppna porten står stora balar och några stångjärn och t.h. en utstickande bom. Huset med kreneleringar i den branta backen, strax till vänster om vågen, kan vara en rest av det södra tornet som var Svartbrödraklostrets härbärge.

Det våghus som är avbildat på Vädersolstavlan var en våning högt, byggt av tegel med vimpelprydd trappstegsgavel och vita blinderingar. Mitt på fasaden mot Järntorget fanns en rundbågig port som man kan anta ledde in till en stor hall. Om denna var indelad i flera rum – skepp – och hur den stora spännvidden på cirka 18 meter löstes vet vi inte. Ovanför porten fanns en stor öppning till vinden och troligen fanns en bom med hissanordning för att kunna hissa upp varor. Den som har varit uppe på en kyrkvind kan förstå volymen.

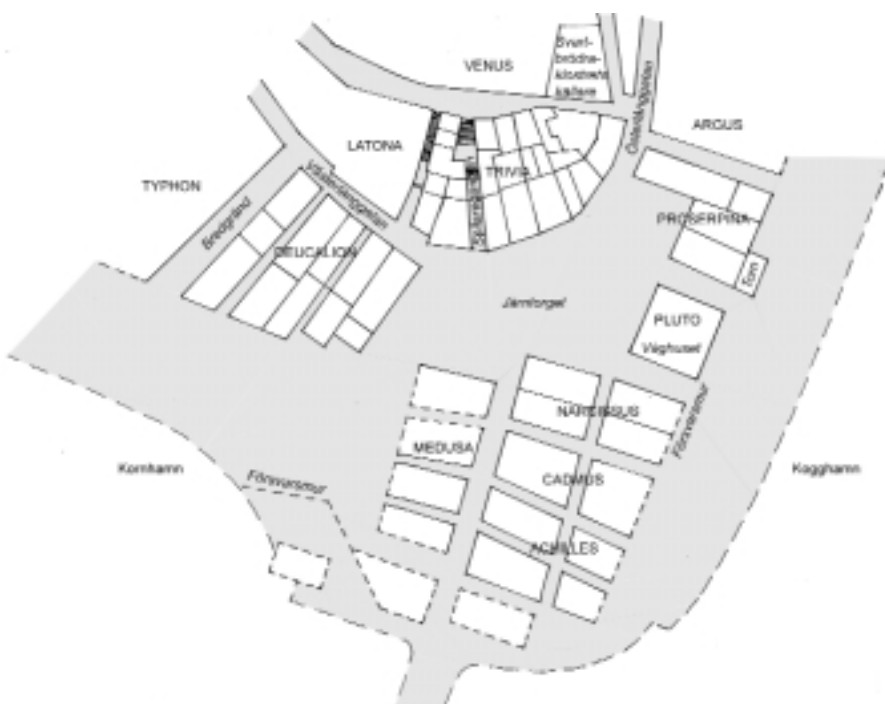
Ovan. Jean le Pautres avbildning av Karl x Gustavs likfärd 1660. Våghuset till vänster. Gränden som är parallell med Järntorgsgatan och slutar framför Våghuset syns rakt nedanför Katarina kyrka. Mannen till häst vid Våghuset är räntmästaren Cronenberg som kastar ut begravningspengar till folket.

I kvarteret Narcissus som ligger söder om kvarteret Pluto finns en i dag igenstängd gränd vars läge vi känner exakt. Tack vare Jean le Pautres avbildning av Karl x Gustavs likfärd 1660 har vi även en bra avbildning av Järntorget och Våghuset, och där framgår tydligt att gränden och Våghusets fasad låg i samma linje och att Järntorget tidigare var större. Avbildningen visar också att huset hade sex fönsteraxlar i grändfasaderna vilket ger en viss uppfattning om byggnadens längd.

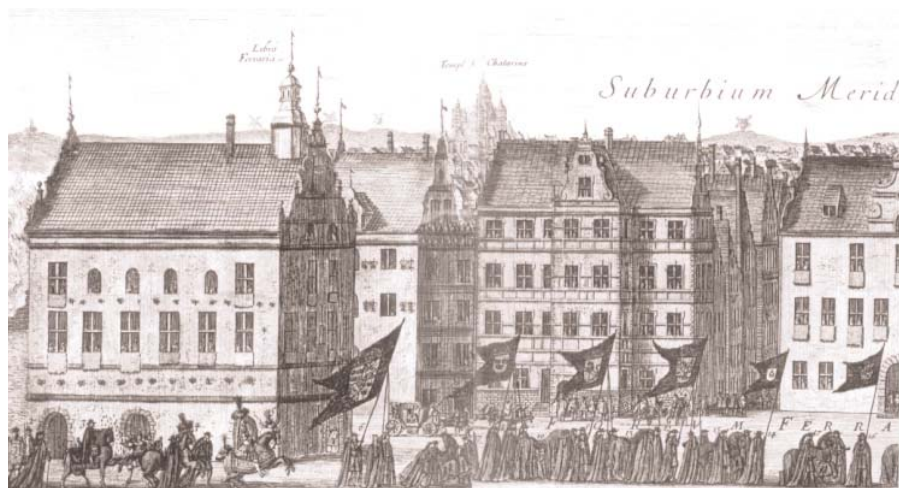
T.h. Franz Hogenbergs bild av Stockholm från söder (detalj). Framför Våghuset med den höga trappstegsgaveln syns horisontella ränder som kan vara tak till bodar byggda mot Våghuset och vända mot Skeppsbron. Dessutom syns en fristående bodbyggnad framför Våghuset. Ätminstone de förstnämnda ligger inom dagens kvarter. Denna enklare bebyggelse försvann på 1730-talet när kvarteret fick dagens utsträckning. Bilden brukar sägas vara från 1580-talet, men ombyggnaden av Våghuset och uppförandet av bodar mot Skeppsbron skedde inte förrän på 1590-talet.

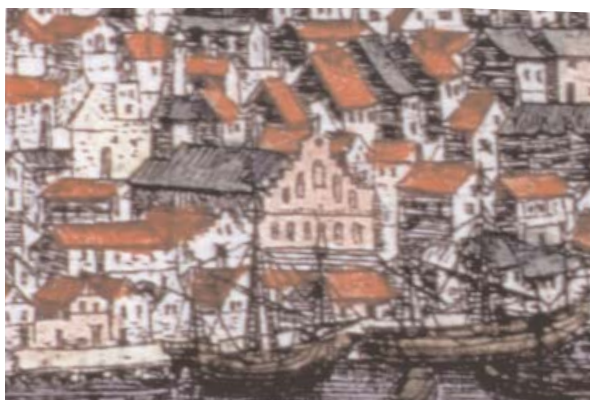
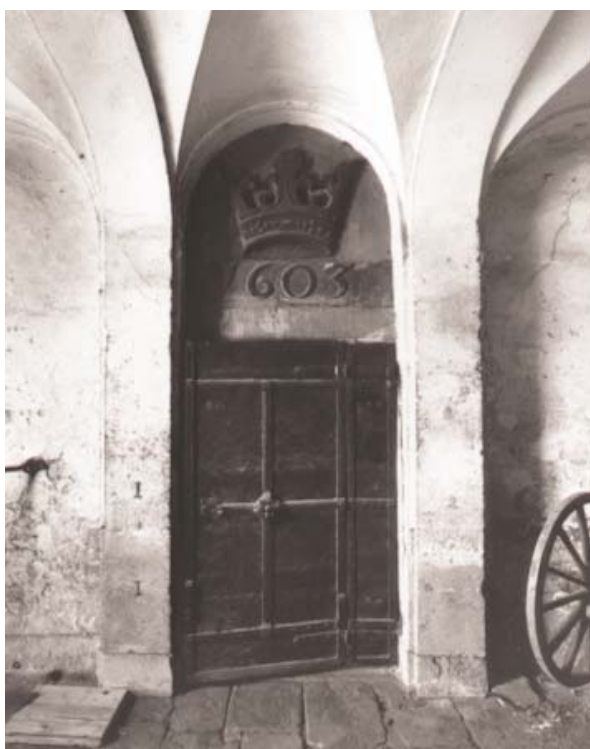
Stentavlan med kronan och årtalet 1603 prydde Våghusets fasad. Det fanns troligen en på varje gavelfasad. I dag är den inmurad i Bancohusets förstuga mot Skeppsbron.

Fullmäktige beslöt 1737 att «den stenen, som var insatt under taket på gamla packhusmuren, varuppå en stor förgylld krona var graverad med året 1603, skulle uppsättas på något ställe uti portgången av den nya tillbyggnaden för antikvitetens skull, därest den kunde stå i fred och bäst passa sig». Stenen sattes upp över en dörr i förstugan mot

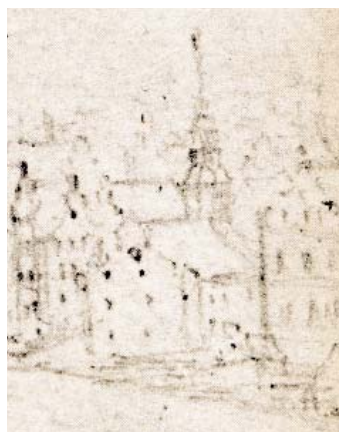
Detalj av Stockholmsutsikten – bild 52 från Erik Dahlbergs teckningar med Våghuset och detalj av södra delen av staden mellan broarna på Stockholmsutsikten bild 53. Mellan dessa avbildningar av Stockholm från Saltsjön har det hänt något med Våghusets tak. På den tidigare bilden har Våghuset ett sadeltak och en utsirad gavel, medan det på den senare har fått ett säteritak med fönsterförsedd italian. Det kan vara Tessin d.ä:s förslag till ombyggnad av packhuset som genomförts inför inflyttningen i Bancohuset år 1680.

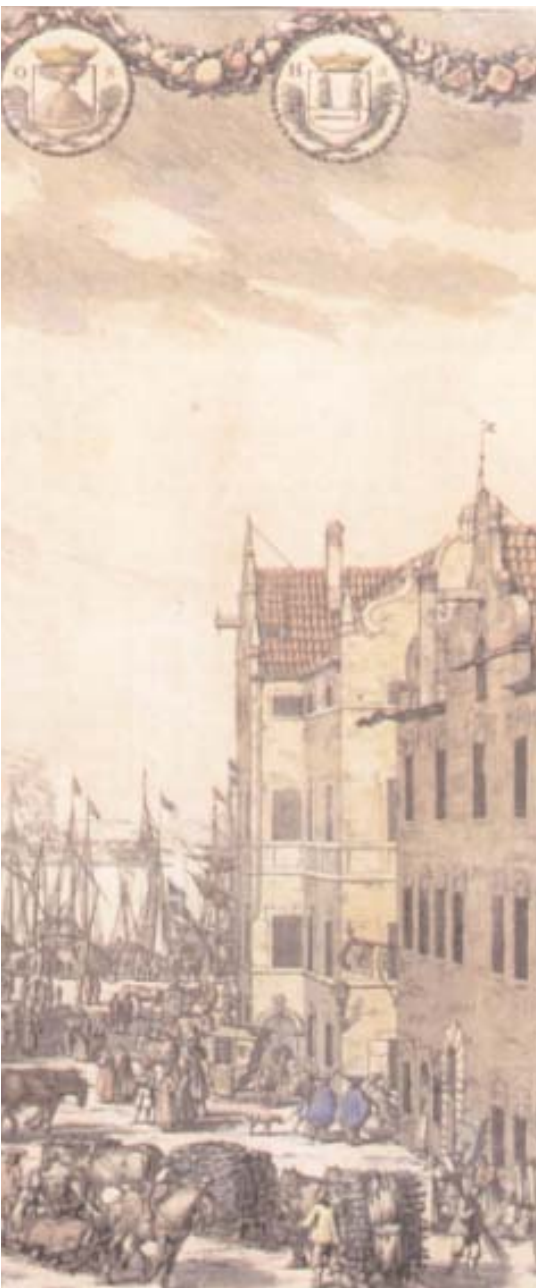
T.h. Vestibulen mot Järntorget är husets bäst bevarade barockrum. Det två våningar höga rummet är välvt över ett högt entablement som bärs upp av doriska pilastrar – ett motiv som kommer igen på den senare tillbyggda gården.

bulen, ett rum som bildar övergång mellan ute och inne och är ett av Stockholms vackraste rum, till en korridor vilken leder till trapphuset i husets sydöstra hörn. Trappan var en spiraltrappa med kraftig mittpelare. Hade Palladio ritat huset hade trappan motsvarats av en likadan trappa i det nordöstra hörnet i korridorens andra ände. Det är inte omöjligt att så var fallet också här. Den ursprungliga spiraltrappan revs 1955 för att ge plats åt en hiss, och en ny handikappanpassad hiss kommer nu att placeras i samma läge, med handikappentré från Södra Bancogränd.

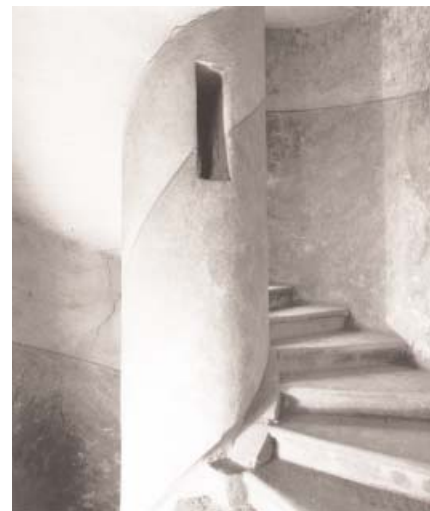
Den ursprungliga spiraltrappan revs 1955 för att ge plats åt en hiss. I mått och konstruktion var den mycket lik trapporna i hus ritade av Andrea Palladio.

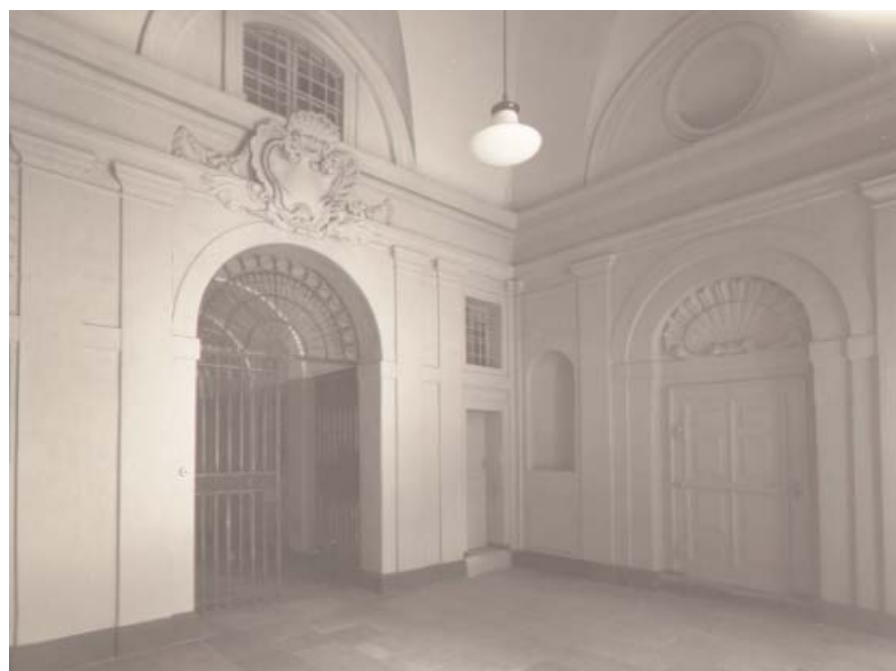
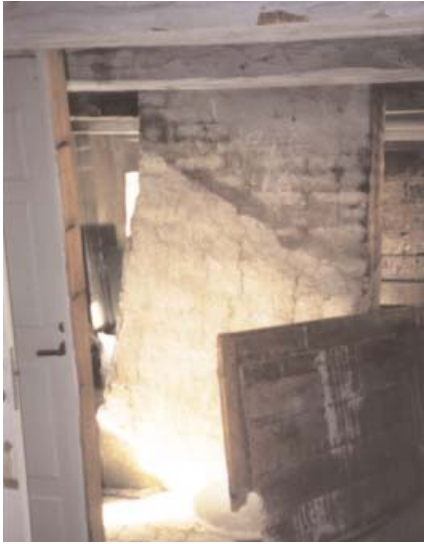
Pulpettaken med lutning mot gården kan anas på vinden. Taket har lämnat efter sig en rand av smuts på skorstenen och den äldre ytterväggen. Ovanför den tidigare takfoten är muren påbyggd med betong. Det var troligen öppet ovanför fasadmuren in till den äldsta delens vind, sedan Härleman lagt sadeltak över flygeln.

set med takfall mot gården. På dagens vind kan man se en rand efter det gamla taket. Ovanför denna rand finns rester av Tessin d.ä:s högre byggnadsdels ursprungliga fasadfärg, gulockra (ungefär NCS 1020-Y30R). Den är övermålad med en ljusare gul (ungefär NCS 0510-Y30R) vilken kan vara den kulör som huset fick när flyglarna var färdiga 1709. I den pågående ombyggnaden ska denna del av vinden inredas.

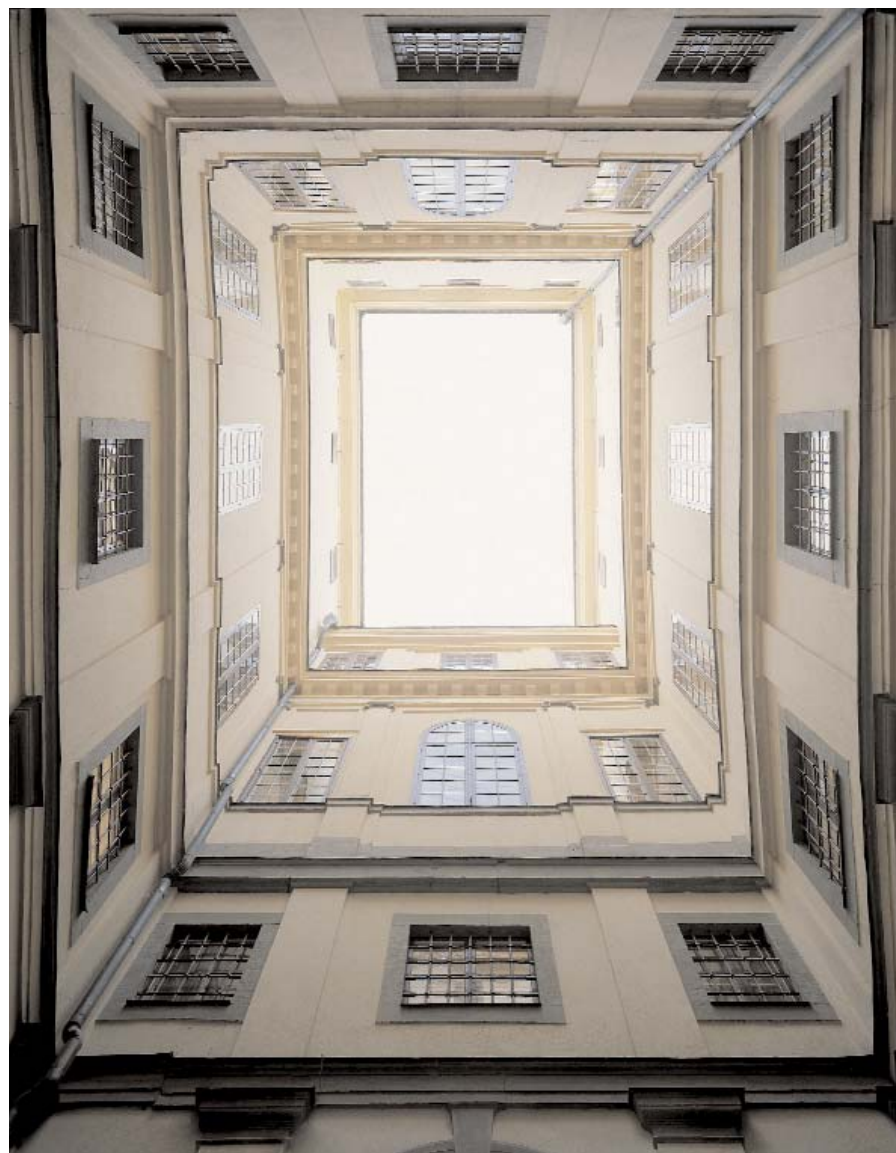
Västra gården. Tessin d.y. har på litet utrymme skapat en romersk miljö med hjälp av fasadartikulering. På en hög sockel står doriska pilastrar, över dessa en smal gesims och en mezzaninvåning indelad med lisener; sedan ytterligare en gesims med en hög attika från vilken de joniska pilastrarna reser sig i huvudvåningen. För att få bättre proportioner på gården har den översta våningen inga pilastrar, utan dessa avslutas våningen nedanför med en arkitrav och en kraftig konsolgesims.

Gården som skapades mellan de två flyglarna bildar tillsammans med vesti-

bulen en sekvens av rum med återkommande arkitekturelement ute och inne – doriska pilastrar och listverk – dock rikare och kraftigare i vestibulen än på den trånga gården.

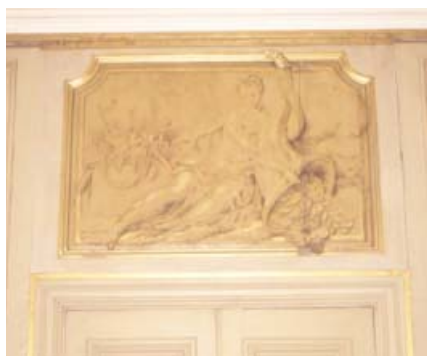
Dörröverstycke över pardörren vid entrén i sessionssalen. Ett ymnighetshorn med mynt där de målade mynten övergår i plastisk form.

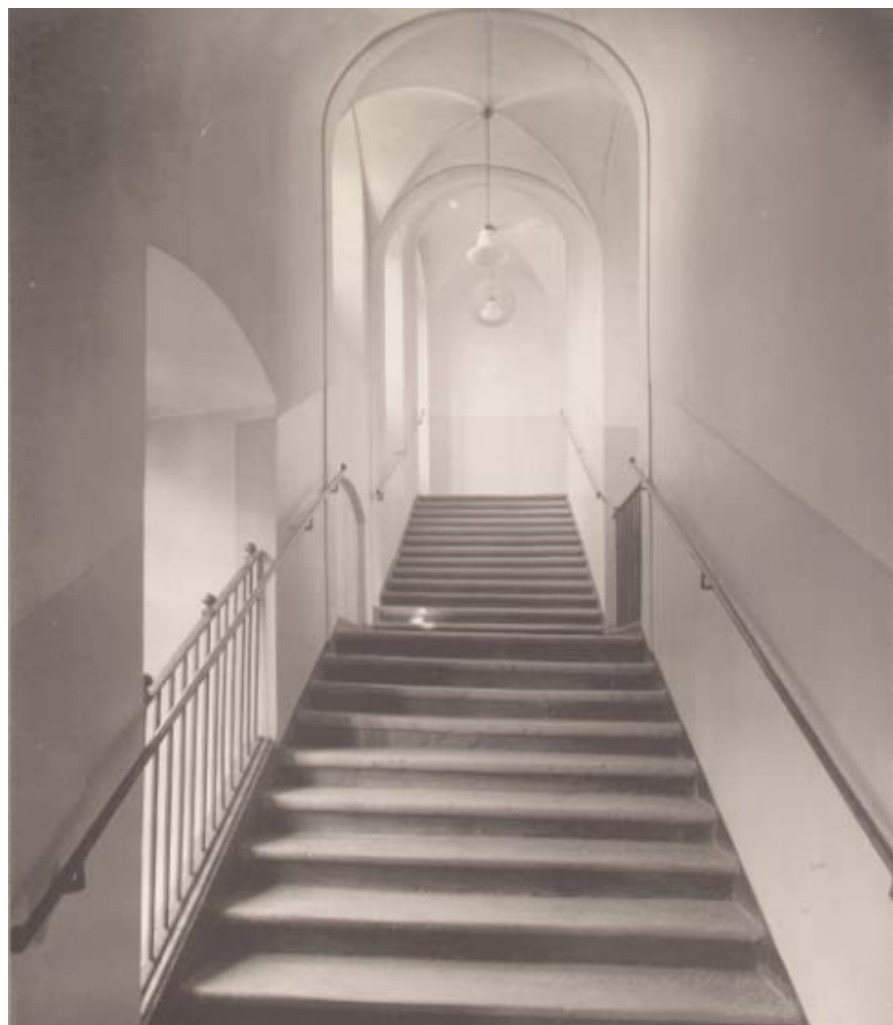
Dagens trappa tillkom 1785.

På 1780-talet byggdes Tessin d.y:s trappa om efter anvisningar av Carl Fredrik Adelcrantz (1716–96). Uppmättningsritningar på det befintliga huset gjordes då av Anders Tottie Pettersson, vilka är de äldsta bevarade planritningarna. Det var också han som gjorde ritningar till den nya trappan. På uppmättningsritningen kan man se Tessin d.y:s trappa som var en tvåloppstrappa, där man på vilplanet också kunde välja att gå rakt fram uppför en smal trappa och då komma in i den hårlemanska delen. Nu hade Tessins trappa tjänat i drygt 70 år och en ombyggnad kunde försvaras. När Hårleman byggde till på 1730-talet var den bara drygt 20 år, och troligen alltför ny för att rivas.

Adelcrantz trappa är en rak trappa med vilplan. En utrymmeskrävande trappa, men det plan som behövs för att komma runt och som ligger mot den västra gården skapar också bättre

kommunikation på våningsplanet mellan den östra och den västra delen av huset. Ombyggnaden bestod också i ytterligare källarmurar mitt i huset, i rummet mot den västra gården. Det kan ha varit de tunga tryckpressarna i tryckeriet där ovanför som gjorde att bjälklaget behövde stöttas.

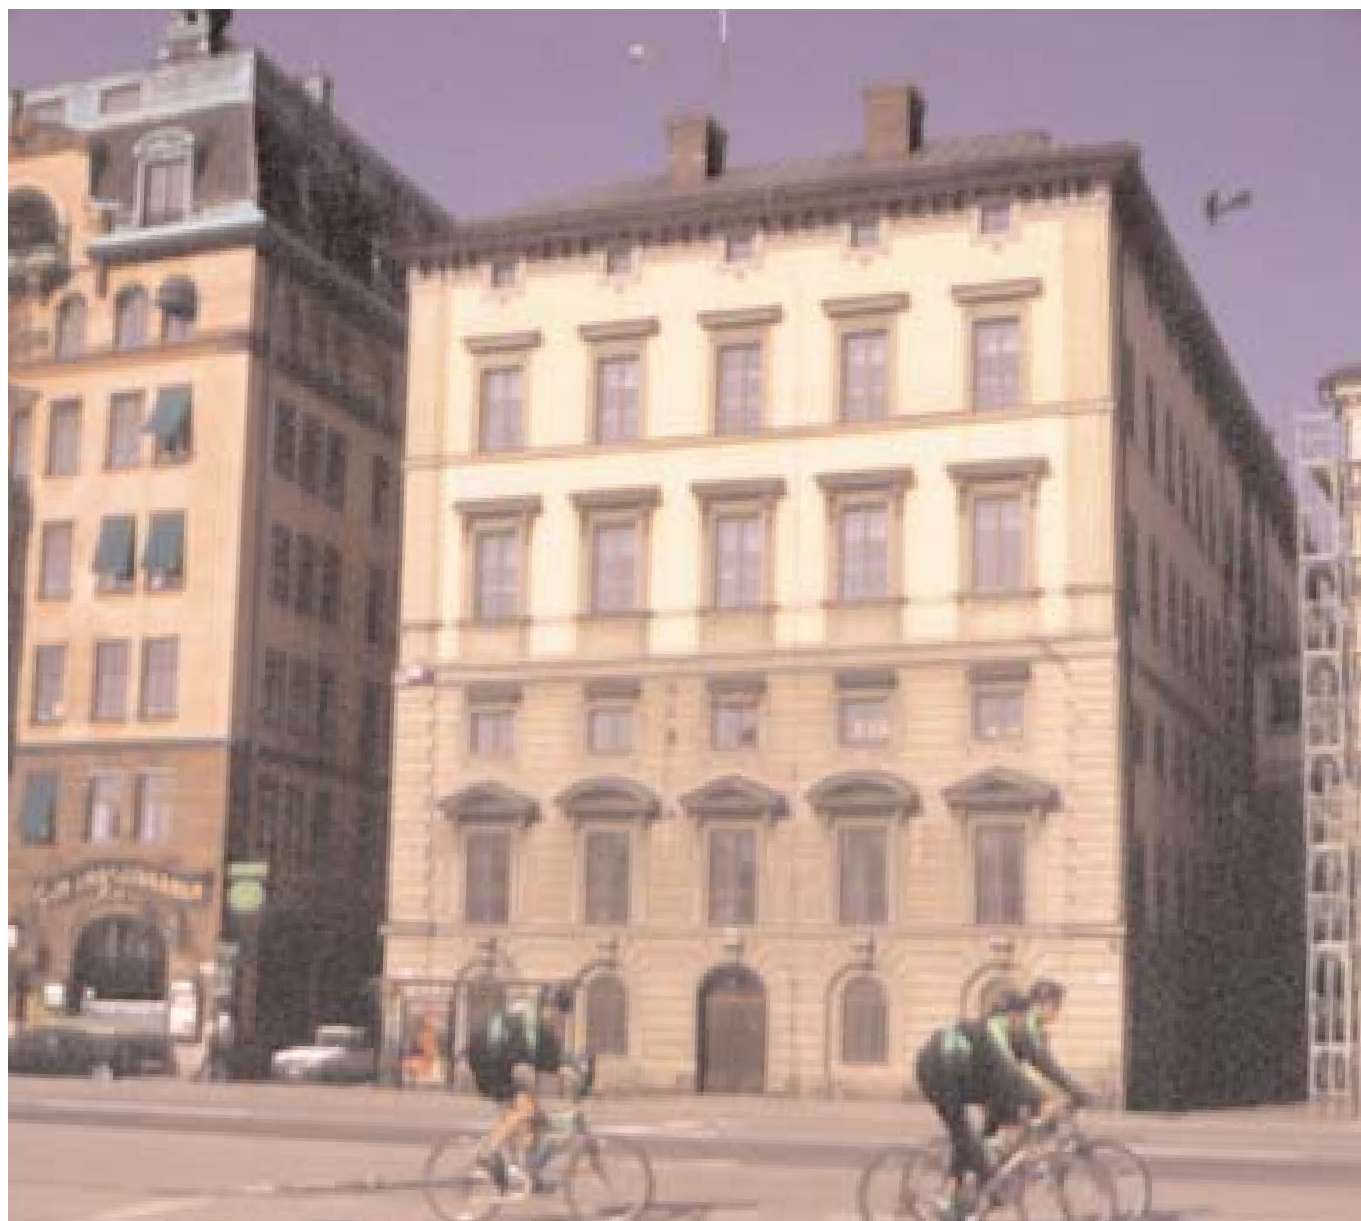
I Bancohuset där han lät helheten råda visar Carl Hårleman vilken skicklig arkitekt han var. I fasaden mot Skeppsbron har Hårleman ett friare förhållande till Tessins arkitektur än i grändfasaderna. Entrén accentueras av ett fasadornament över mezzaninvåningens fönster där en rocaille – rokokons signum – flödar över av sedlar, plåtmynt och rundmynt som symbol för banken.
